# FLUGUNFALLKOMMISSION

## GUTACHTEN UND VORSCHLÄGE

Flugunfall mit dem Heißluftballon Type Thunder AX 10 - 180 Serie 11, Kennzeichen OE-ZEA, am 21. Mai 1993 um ca. 17:30 Uhr UTC\*), im Gemeindegebiet Röhrabrunn, Bezirk Mistelbach, Niederösterreich.

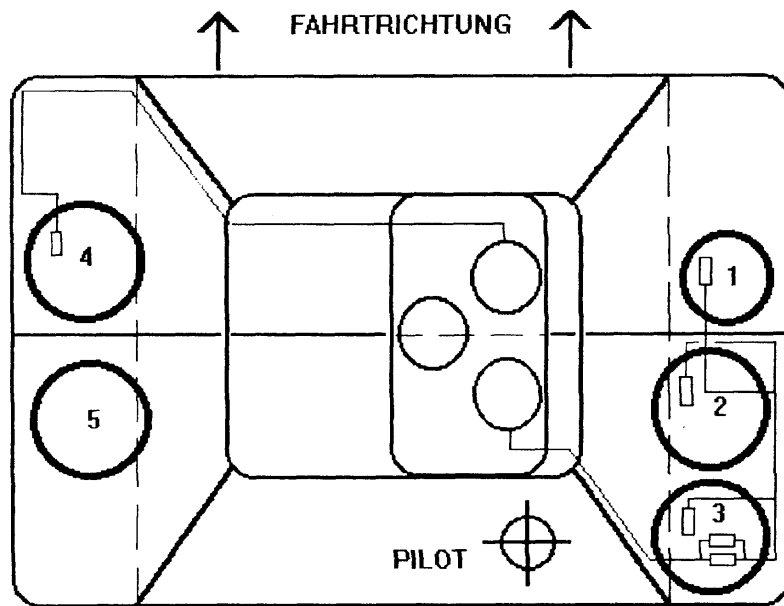
Der Start erfolgte am 21. Mai 1993 um ca. 16:20 Uhr mit dem Heißluftballon Thunder AX 10-180 Serie II, Kennzeichen OE-ZEA, vom luftfahrtbehördlich bewilligten Außenabflugplatz nahe Stetteldorf, Bezirk Tulln, Niederösterreich. Neben dem Ballonfahrer befanden sich sieben Fahrgäste, darunter zwei Kinder, im Korb. In das in Fahrtrichtung gesehen vordere Abteil des einfach unterteilten Korbes hatten sich zwei Frauen, die zwei Kinder und ein Mann, in das hintere Abteil die drei verbliebenen Männer inklusive dem Ballonfahrer begeben. Die Aufteilung der Gastanks erfolgte derart, daß im vorderen Abteil zwei, im hinteren drei Tanks standen. Drei Gastanks, welche auf der rechten Seite des Korbes standen, waren über T-Verbindungen ständig mit einem Brennerschlauch verbunden (siehe ANHANG).

<i>Nummer</i>	<i>Zustand</i>	<i>lt. Pilot</i>	<i>lt. Pilot</i>
<i>Tank 1</i>	<i>V20-304</i>	<i>offen</i>	<i>zu</i>	<i>leer</i>
<i>Tank 2</i>	<i>V30-2120</i>	<i>offen</i>	<i>offen</i>	<i>25 %</i>
<i>Tank 3</i>	<i>V30-2132</i>	<i>zu</i>	<i>zu</i>	<i>leer</i>
<i>Tank 4</i>	<i>V30-2119</i>	<i>offen</i>	<i>zu</i>	<i>voll</i>
<i>Tank 5</i>	<i>V30-2131</i>	<i>offen</i>	<i>zu</i>	<i>voll</i>

Schemafische Rekonstruktion des Treibstoffsystems
